Dynamiser l'accès aux commerces des personnes âgées à travers un parcours urbain de l'extérieur vers l'intérieur

janvier 2017

LES CAHIERS DE LA RECHERCHE DE L'OIC

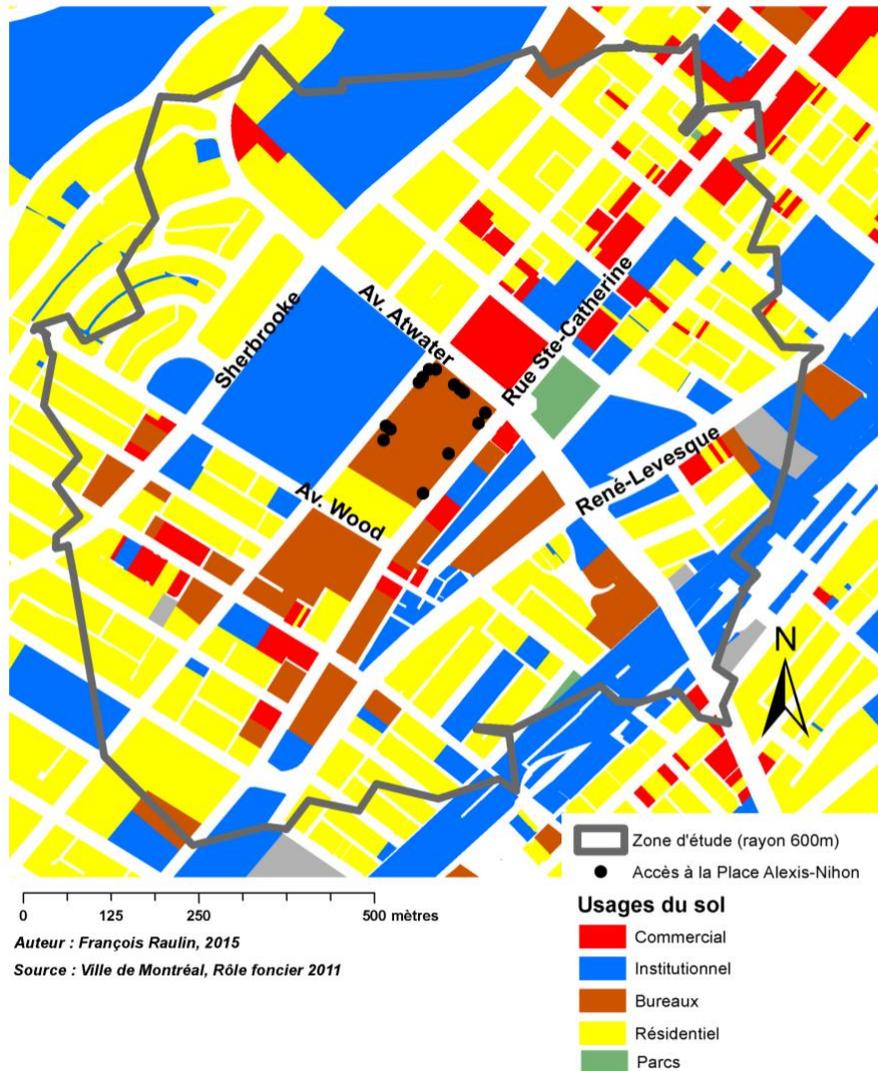
Figure 1. Distribution des usages du sol. Secteur Alexis Nihon

En détaillant la géographie des usages au sol au sein du secteur d'étude (figure 1), on constate que les zones résidentielles (environ 31 ha soit 32% de la superficie du secteur) se concentrent au-delà du quadrilatère Atwater / René-Levesque – Dorchester / Greene / Sherbrooke qui constitue un centre économique secondaire de Montréal. Les secteurs de type commercial (environ 6 ha soit 6% de la superficie du secteur) ainsi que les bureaux (environ 7 ha soit 7% de la superficie du secteur) se localisent principalement le long de deux axes : la rue Sainte-Catherine (où se situe la Place Alexis-Nihon qui comporte de nombreux bureaux) et l'avenue

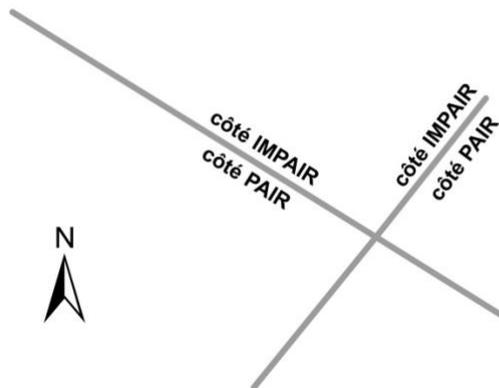
Figure 3. Schéma des côtés de rue relevés avec MAPPA

Chaque segment de rue a été sondé séparément des deux côtés (adresses paires et adresses impaires); le relevé a eu lieu au cours du mois de juin 2015 (figure 3). Au total, plusieurs personnes ont évalué les deux côtés des 132 rues de la zone, soit 264 segments.

La répartition des côtés pair et impair des rues sur l'île de Montréal

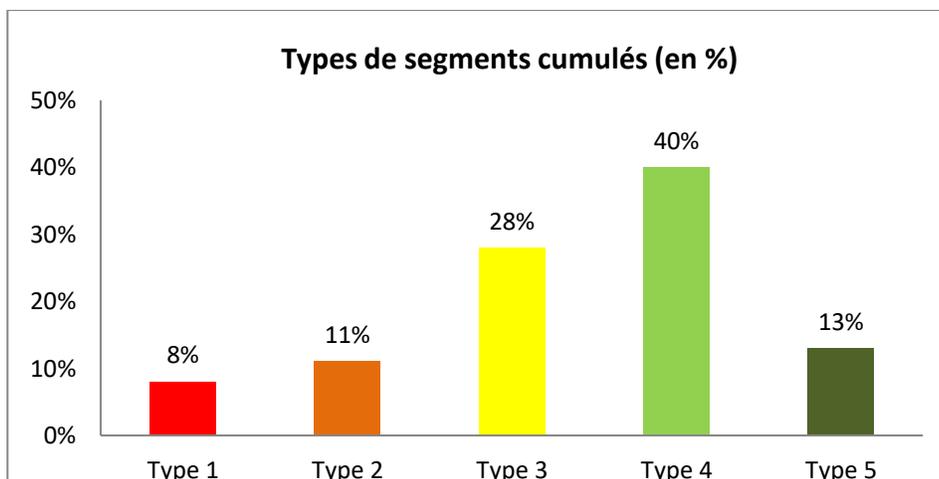
Figure 6. Distribution des types de segments cumulés

Après un traitement effectué sur le logiciel ArcGis, la distribution des segments selon les types (figure 6) nous apprend que seulement 19% d'entre eux sont considérés comme peu marchables (types 1 et 2). Si l'on cumule les types 4 et 5 (bonne et excellente marchabilités), on constate qu'il y a un peu plus de la moitié des segments qui sont jugés confortables et sécuritaires (53%).

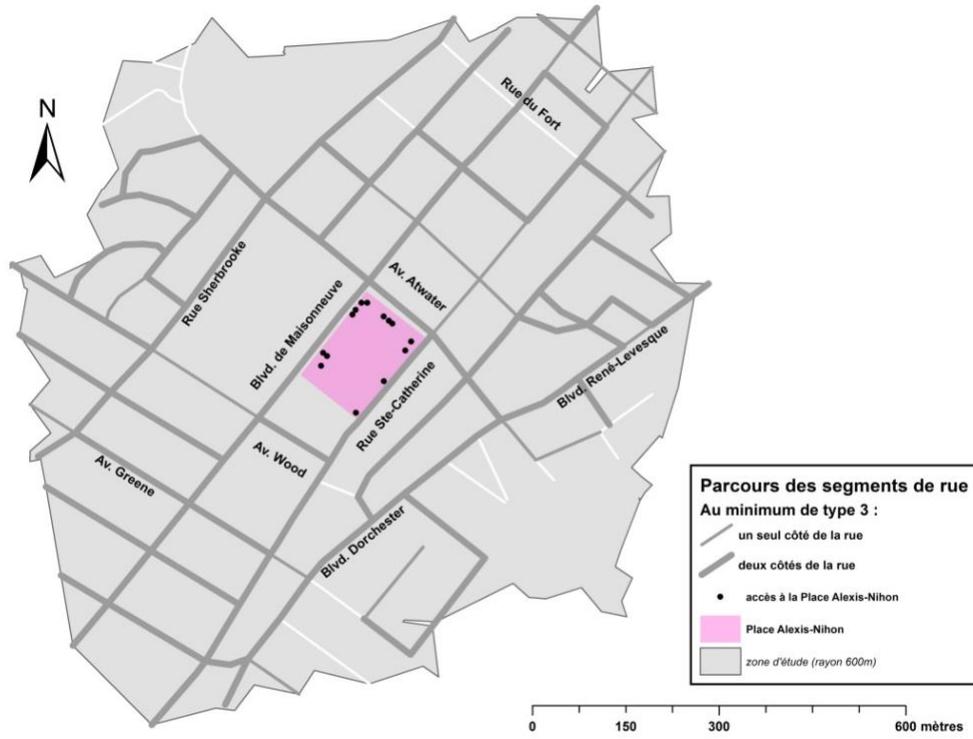
Figures 9. Segments de rue avec une marchabilité de type 3 ou 4

En rassemblant les segments avec un niveau de marchabilité d'au minimum type 3 (marchabilité jugée comme non mauvaise) qui convergent vers la Place Alexis-Nihon (figure 9), on constate qu'une vaste majorité de la zone d'étude est couverte, sauf quelques segments isolés comme dans le sud-est de la zone. En réalisant le même processus, mais avec uniquement les segments de types 4 ou 5 (marchabilité jugée comme bonne), les parcours menant jusqu'à la Place Alexis-Nihon (figure 10) se concentrent essentiellement dans trois zones : l'ouest, le sud-ouest et le nord-est. Cependant, si l'on cumule les côtés pair et impair, seule une large zone de la partie sud-ouest, ainsi que le Boulevard de Maisonneuve dans sa partie nord, est concernée. Nous pouvons donc avancer que la partie située au sud-ouest de la Place Alexis-Nihon semble la plus favorable à la marche sur l'ensemble de la zone d'étude et qu'elle concentre la plus grande possibilité de parcours pour se rendre à la destination commerciale.

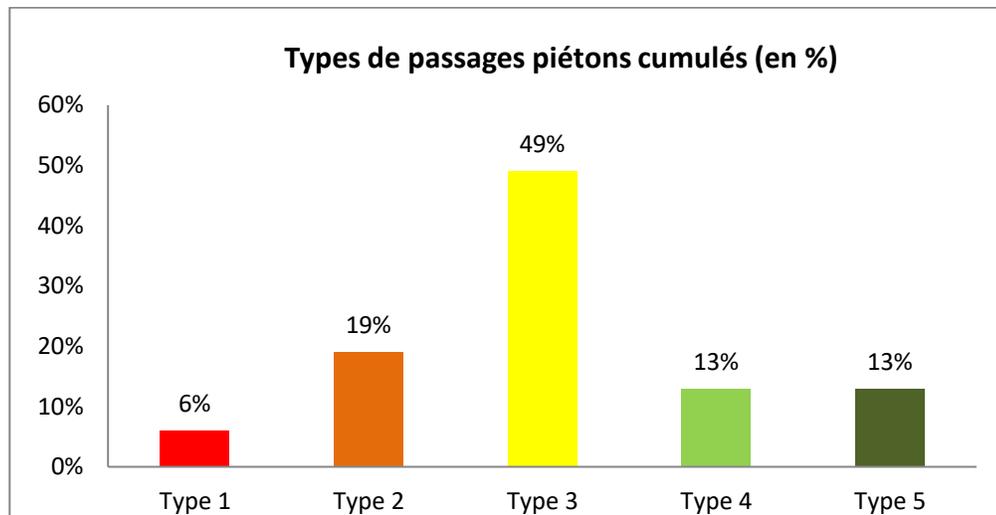
Figure 13. Distribution des passages piétons cumulés

Après traitement statistique (figure 13), il apparaît que les passages piétons de type 3 sont les plus nombreux avec à peu près la moitié des passages piétons analysés dans cette catégorie (49%). Les passages piétons les moins sécuritaires (type 1 et 2) composent environ un quart de l'échantillon, tout comme les passages piétons les plus sécuritaires (type 4 et 5). Si l'on cumule les types 3, 4 et 5 pour rassembler les passages piétons qui possèdent une bonne sécurité, cette proportion grimpe à 75%.

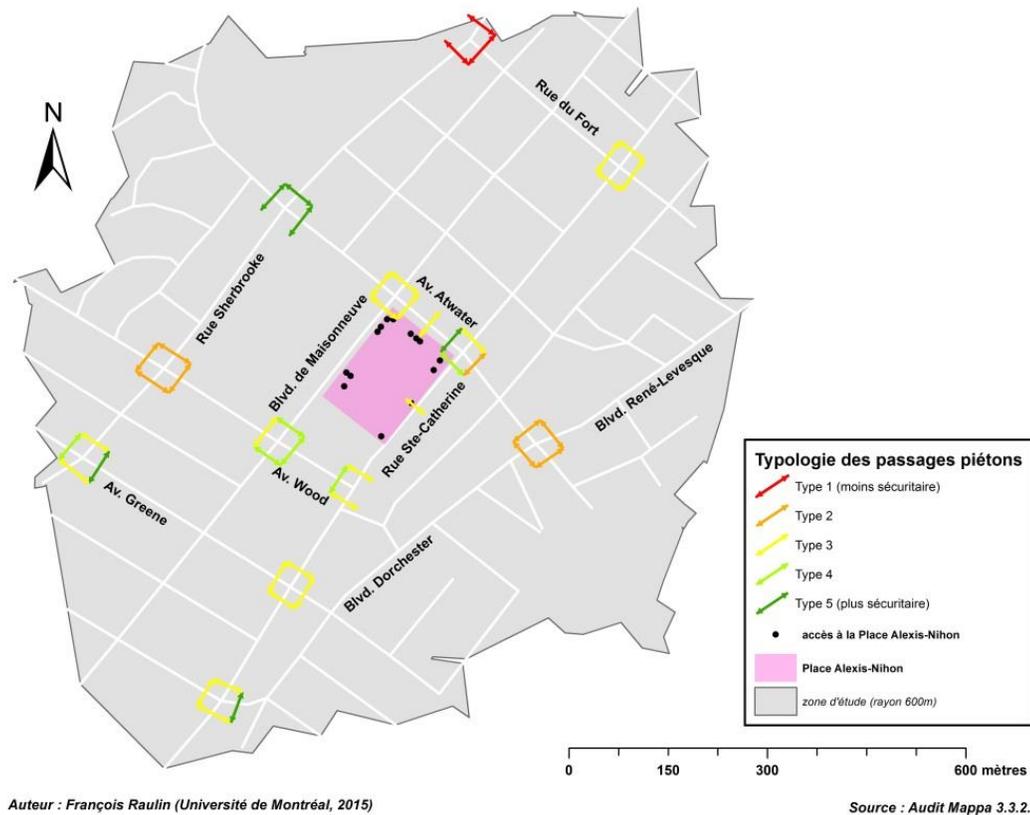
Figure 14. Typologie des 47 passages piétons audités

Le niveau de sécurité reste homogène au sein de chaque intersection (figure 14), allant du type 1 intégral (même type dans toutes les branches de l'intersection) à l'intersection de la rue du Fort et de la rue Sherbrooke, au type 5 intégral à l'intersection de l'avenue Atwater et de la rue Sherbrooke. Si on se focalise sur les passages piétons de types 3, 4 et 5 (bonne sécurité), on constate qu'ils sont particulièrement bien représentés aux intersections des rues commerciales (rue Sainte-Catherine et avenue Greene) et aux abords de la Place Alexis-Nihon.

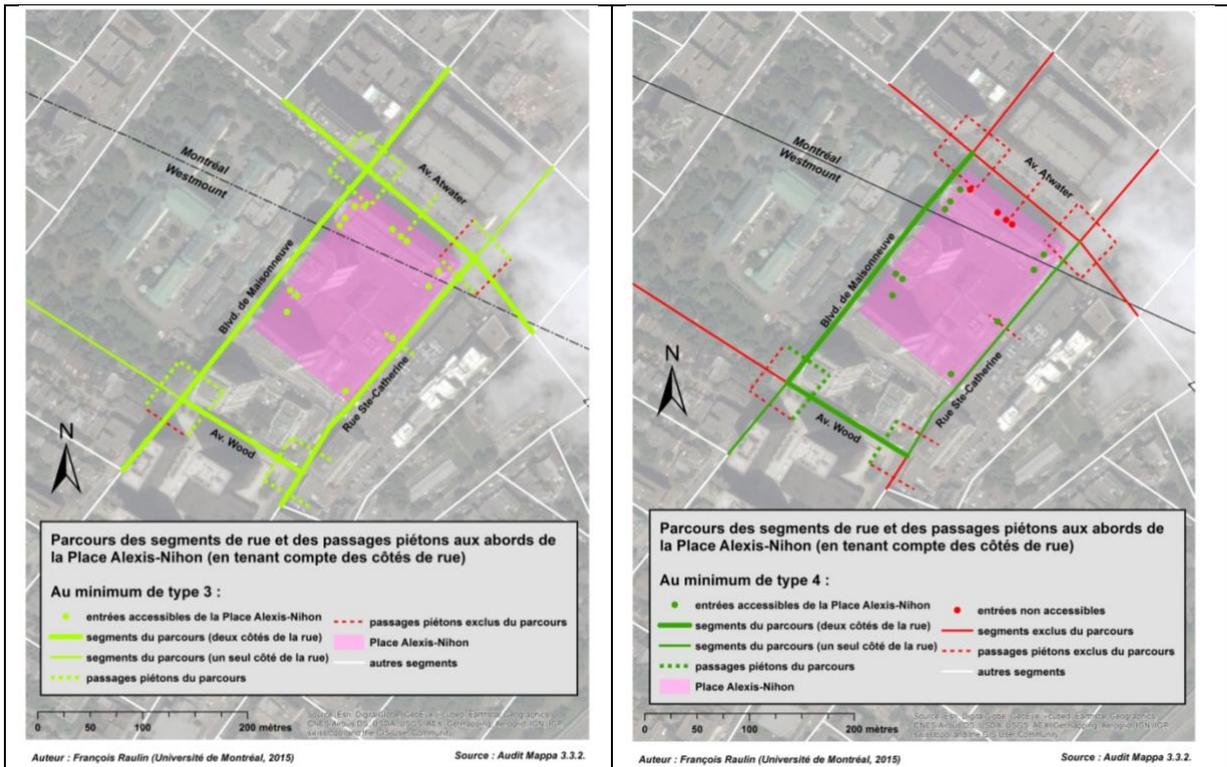
Figures 15 et 16. Parcours incluant des segments de rue et des passages piétons donnant accès à la Place Alexis-Nihon

avec une meilleure accessibilité pour les piétons au sud de l'avenue Atwater, soit principalement dans la municipalité de Westmount. Toutefois, il faut rappeler que l'accessibilité n'est pas considérée comme médiocre ou mauvaise aux abords du centre commercial.

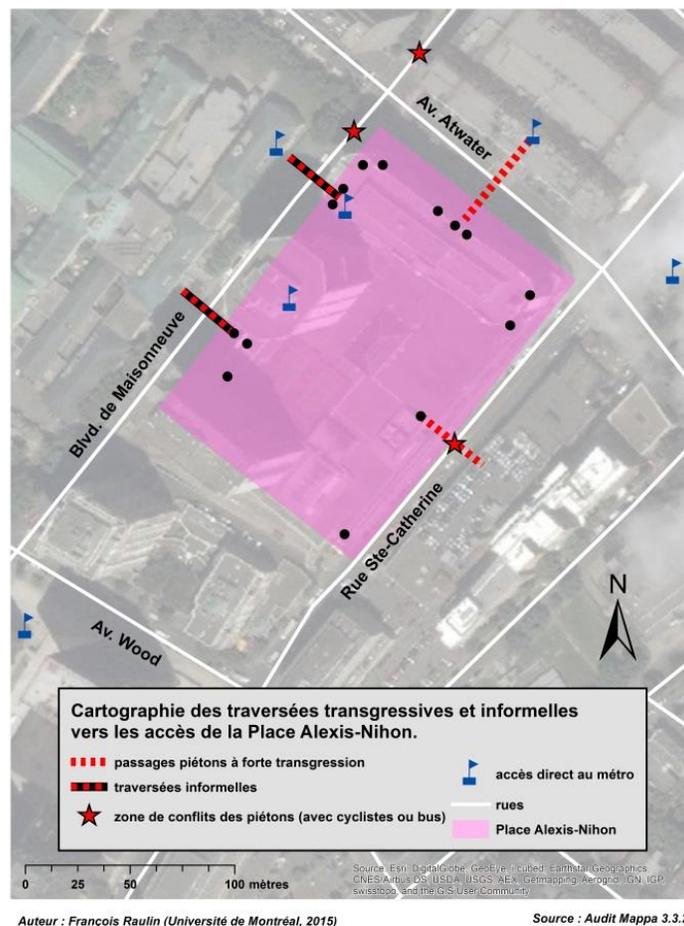
Figure 17. Traverses transgressées et informelles avec la Place Alexis-Nihon

L'observation du comportement des aînés lors de leur traversée a aussi permis de constater une forte transgression (environ 60% des traversées observées) aux deux passages piétons non situés aux intersections et qui mènent directement à une entrée de la Place Alexis-Nihon (l'un localisé sur la rue Sainte-Catherine et l'autre sur l'avenue Atwater). Le terre-plein présent sur l'avenue Atwater semble servir de refuge pour le piéton qui souhaite traverser sans attendre la lumière prévue à cet effet, sachant que la visibilité y est globalement bonne et que le trafic routier est plus lent. Quant à la rue Sainte-Catherine, malgré la mauvaise visibilité due à la

Parallèlement, on observe aussi des traversées informelles sur le boulevard de Maisonneuve qui ne comporte aucun passage piéton entre ses intersections avec l'avenue Atwater au nord et l'avenue Wood au sud, alors qu'un accès à la station de métro Atwater et le collège Dawson y ont leur adresse, générant un flux non négligeable de piétons vers le centre commercial³⁰. Paradoxalement, la présence de la piste cyclable sur cet axe semble inhiber la transgression aux passages piétons, rendant la traverse jusqu'au trottoir un peu plus difficile à gérer.

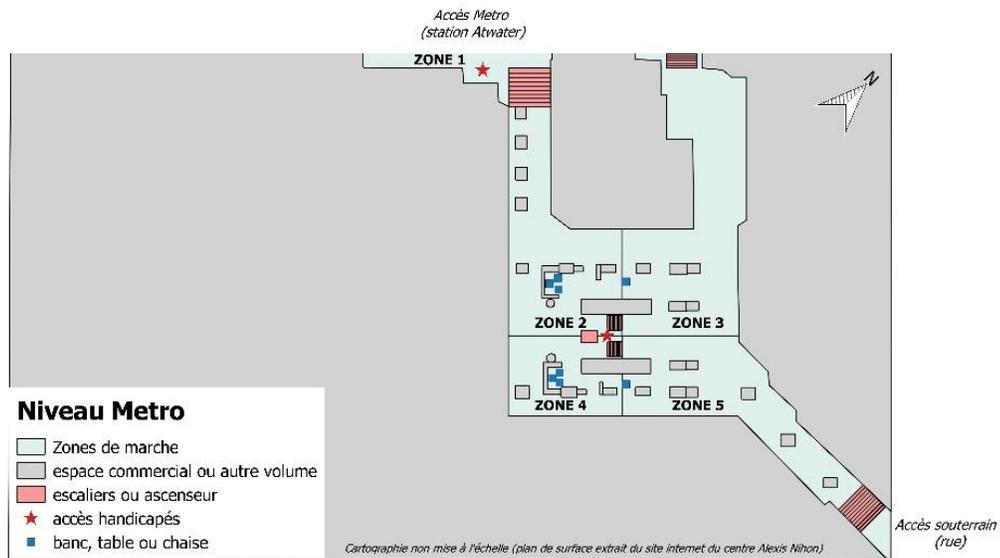
Figure 18. Plan du niveau « Métro »

Pour mener le travail de caractérisation, il a fallu délimiter des zones au sein de ces trois niveaux. De ce fait, nous avons divisé chaque niveau en quatre zones aux superficies similaires, réparties à partir des accès centraux inter-étages. Nous avons également délimité une zone pour chaque accès direct au centre (hors commerces). Au total, 14 zones ont été délimitées pour cette étude dont cinq au niveau « Métro » (figure 18), six au niveau « Rue » (figure 19) et trois au niveau « Mezzanine » (figure 20).

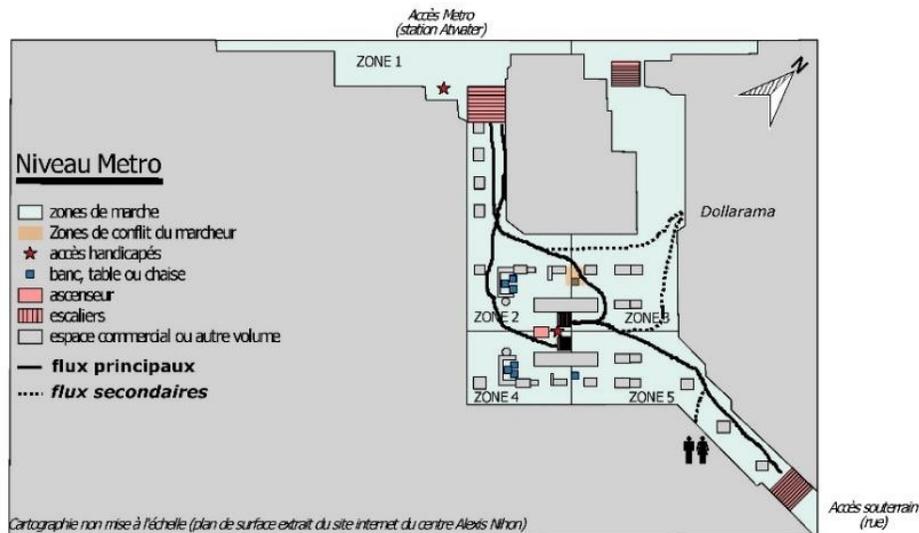
Figure 27. Flux piétons du niveau « Metro »

En comparant avec les flux de piétons intra et inter-niveaux observés, on peut constater que les flux principaux (ceux qui permettent de rejoindre les accès) parcourent en majorité les zones présentant un score de marchabilité « médiocre » ou « moyen » (figures 27, 28 et 29). Même si une des questions de la grille d'observation concernait l'affluence piétonnière, le nombre de points attribué ne joue qu'un rôle très minime sur la qualité de la marchabilité dans cette typologie (seulement deux points sur 29).

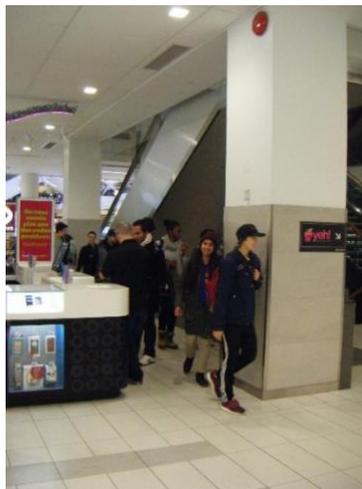
Figure 30. Conflit identifié avec éléments physiques environnants au niveau « Rue »
(crédit photo : François Raulin)

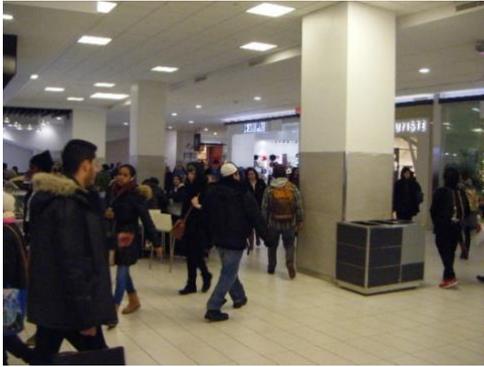
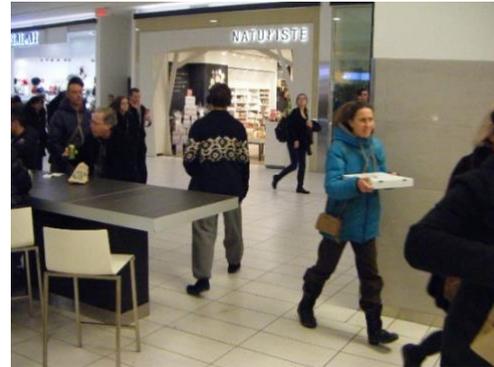
Figure 31. Conflit identifié avec éléments physiques environnants et autres piétons au niveau « Metro » (crédit photo : François Raulin)

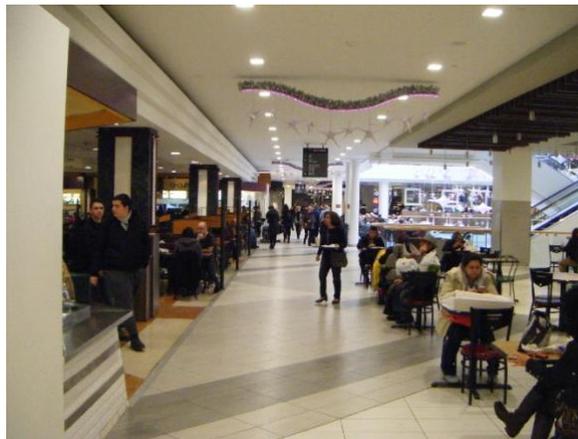
- Cas de figure 3 : conflit avec éléments physiques environnants et éléments immatériels. Flux piétonnier temporairement important (entre 12h et 13h30 lors de la pause *lunch*) dans les deux sens de circulation entre le *Food Court* (zone de restauration rapide) et un espace pour se restaurer (présences de nombreuses tables et chaises) (figure 33). Largeur de passage inférieure à 8 pieds entre les colonnes de soutien et les tables de la zone de restauration, de sorte que lorsqu'il y a forte affluence dans la zone, les chaises débordent un peu sur la zone de marche, ce qui peut gêner la circulation des piétons. Le mélange d'odeurs de nourriture et de sons divers (conversation, bruits de chaises, musique d'ambiance parfois forte, etc.) peut aussi conférer une gêne pour les personnes sur place.

Figure 32. Conflit identifié avec éléments physiques et immatériels au niveau « Mezzanine » (crédit photo : François Raulin)
